## SPRAWOZDANIE Z BADAŃ VWAW/DE/EB/EBB/21/1020/MK-MW/1 ZM01

| OBIEKT BADAŃ | Złącze kolanowe termokurczliwe sieciowane radiacyjnie MK-MW |
| KLASYFIKACJA ZŁĄCZA wg EN 489-1 Aneks A | 2.1 Osłona termokurczliwa PEX, pojedyncze uszczelnienie |
| OZNACZENIE OBIEKTU BADAŃ | LB/62/2021, LB/63/2021 |

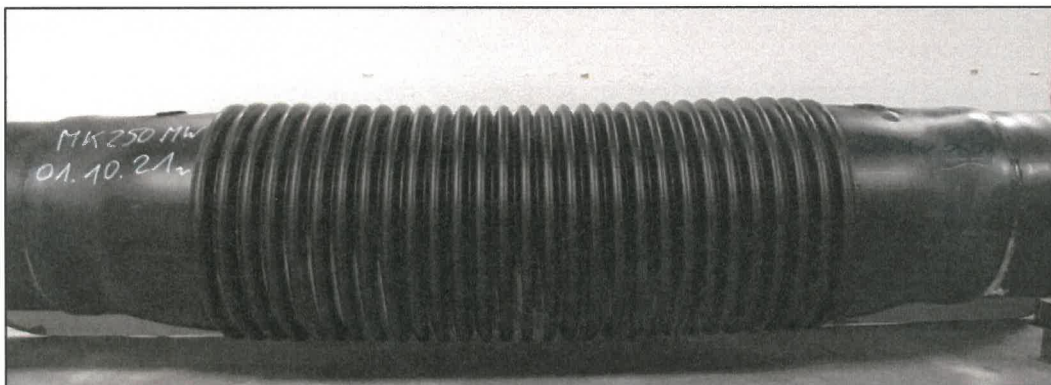
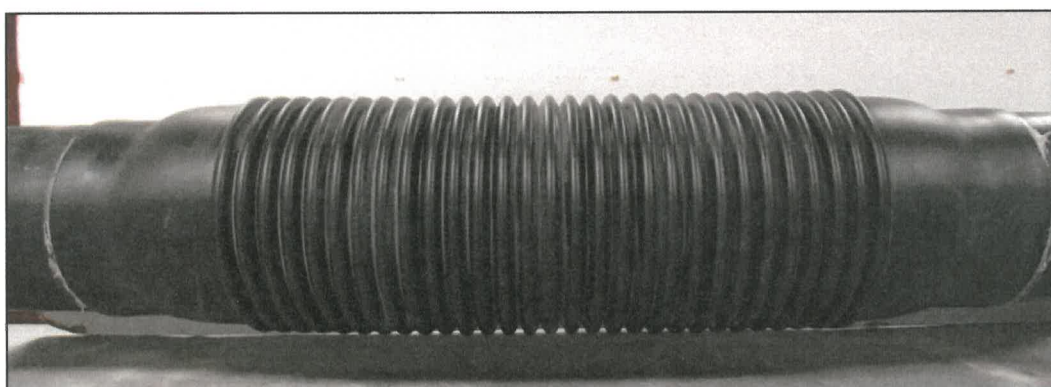
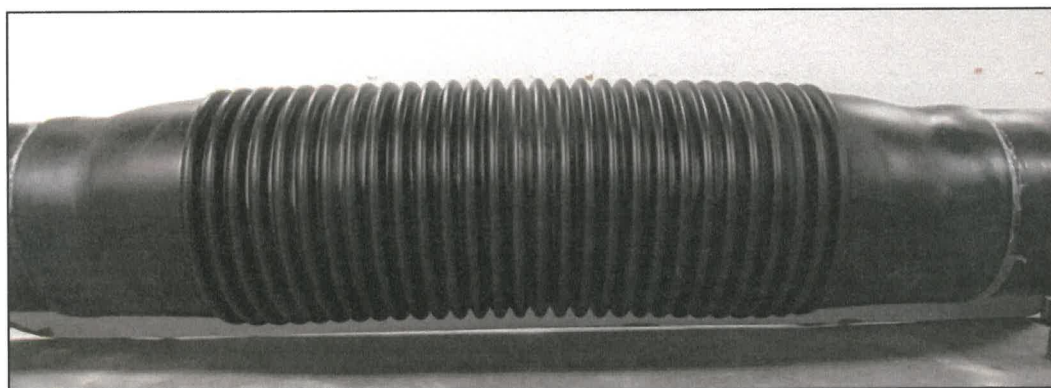
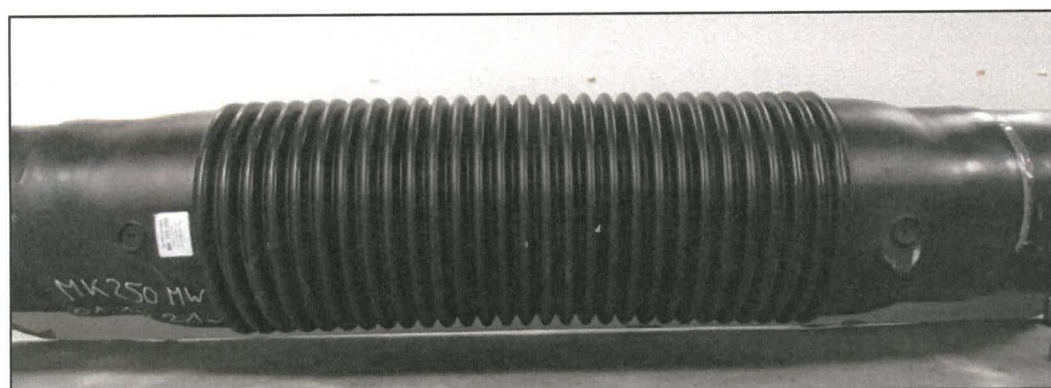
Fot. 1÷4 Obiekt LB/62/2021 przed badaniem w skrzyni z piaskiem

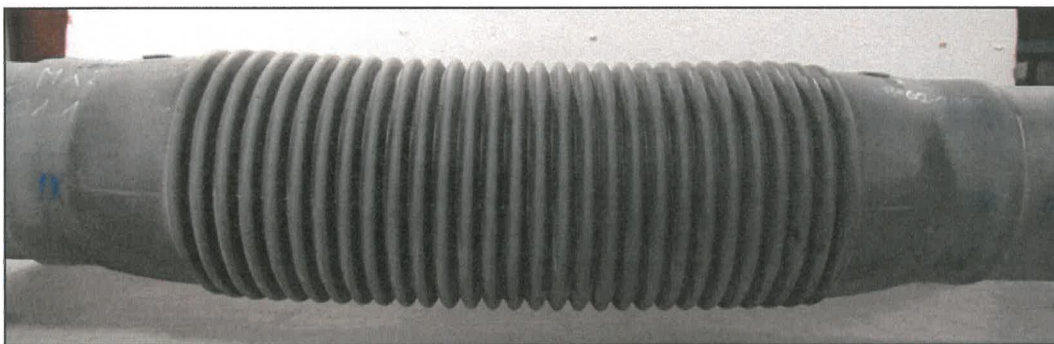
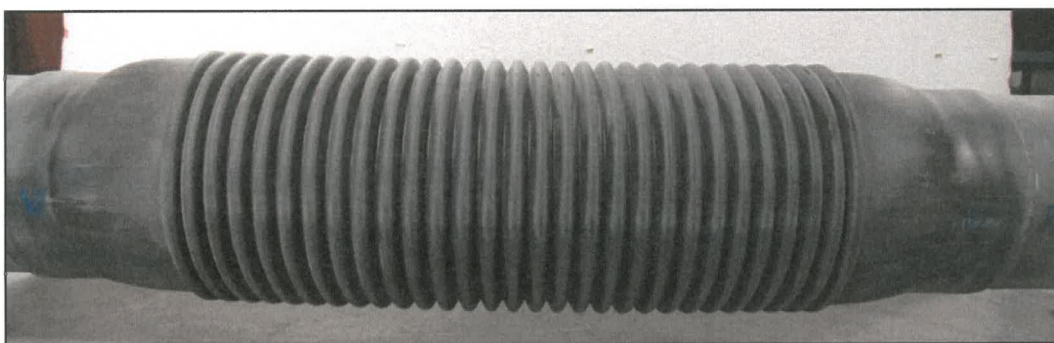
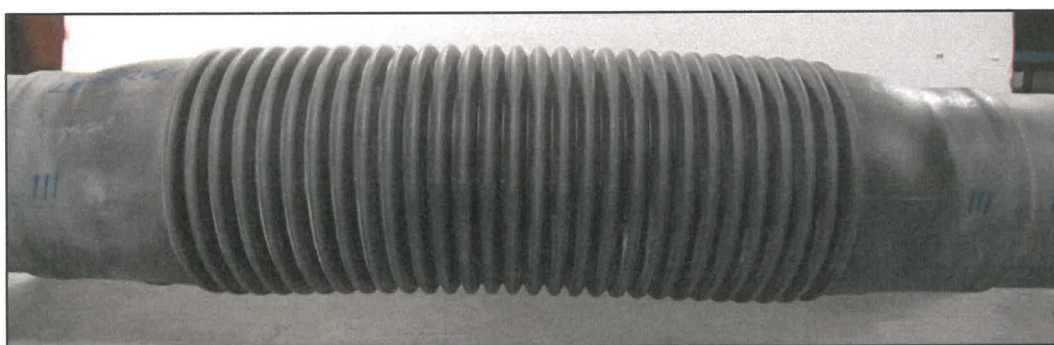
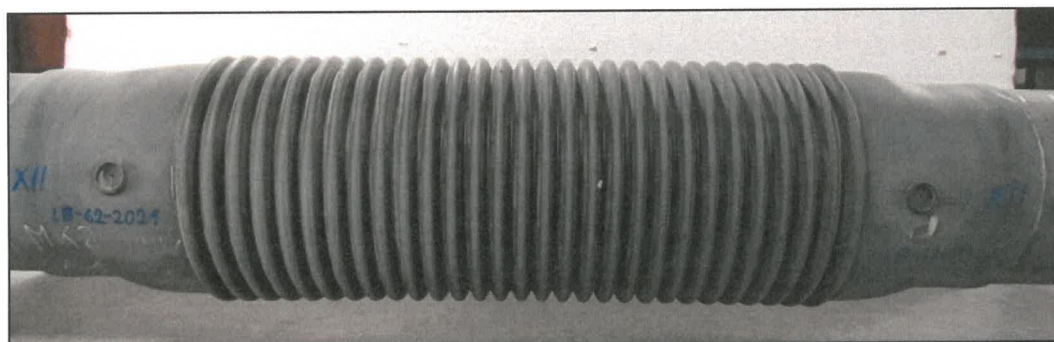
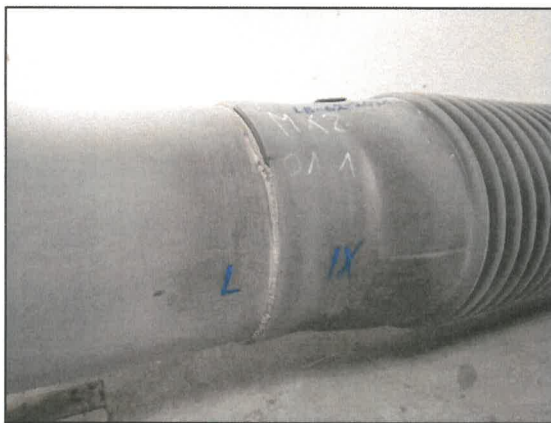
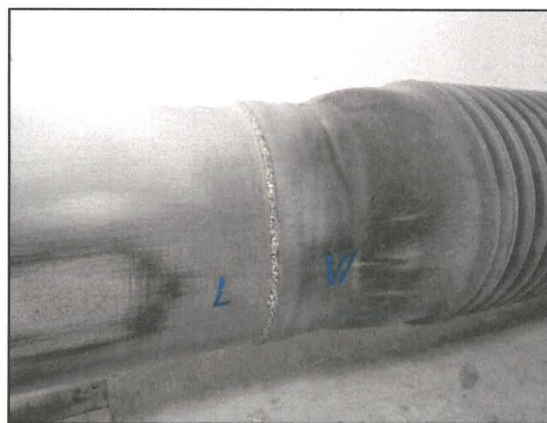
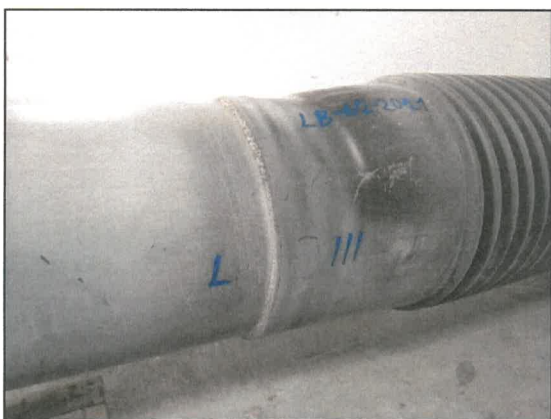
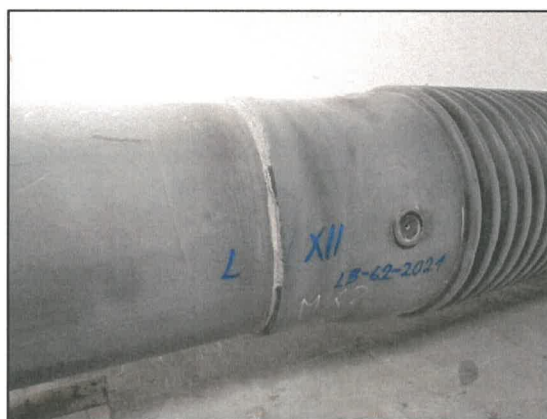
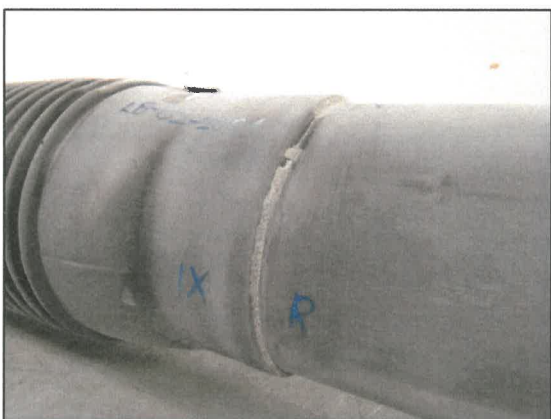
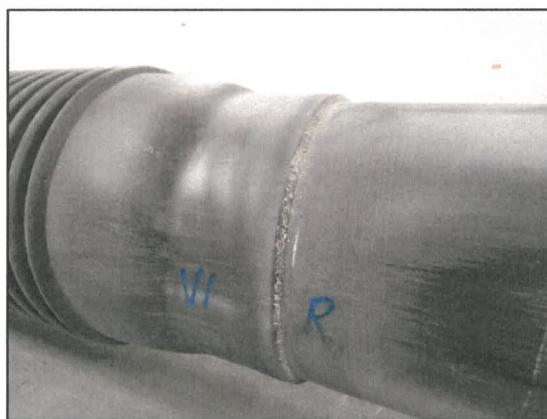
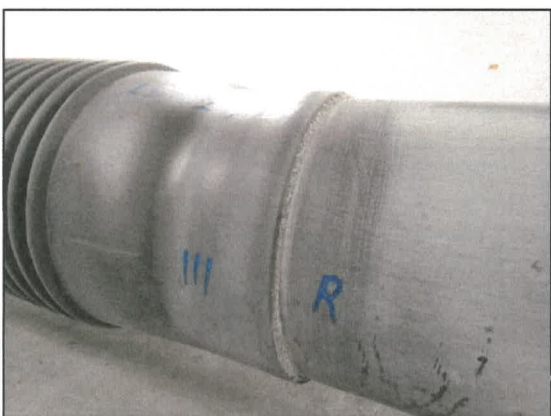
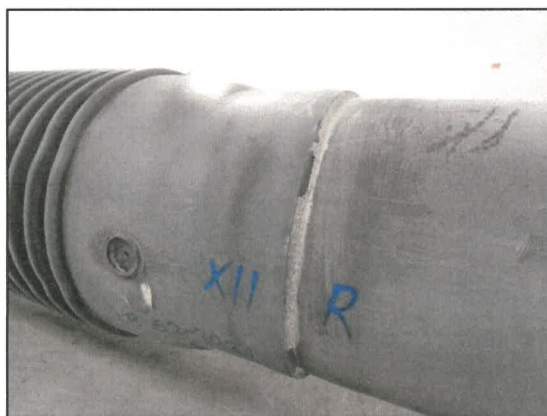
| WYNIKI BADAŃ | | Oznaczenie obiektu badań | | Ogólne wymagania dla złączy wg EN 489-1:2019 |
|---|--|---|---|---|
| BADANIE OBCIĄŻENIA OD GRUNTU | | Brak odkształceń z obu stron mufy<br>Tabela 10<br>Fot. 5 ÷ 16 | Brak odkształceń z obu stron mufy<br>Tabela 10<br>Fot. 23 ÷ 34 | |

*Fot. 5÷8 Obiekt LB/62/2021 po badaniu w skrzyni z piaskiem*

Fot. 9 ÷ 16 Obiekt LB/62/2021 po badaniu w skrzyni z piaskiem

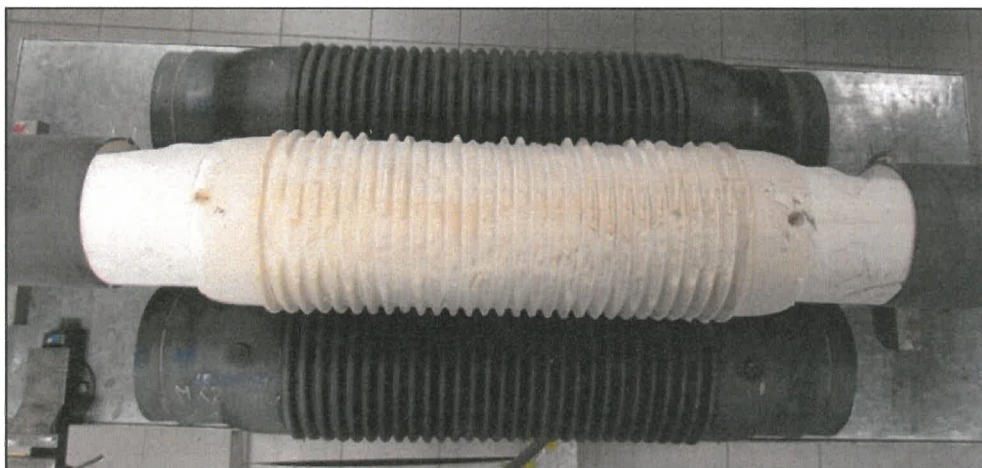
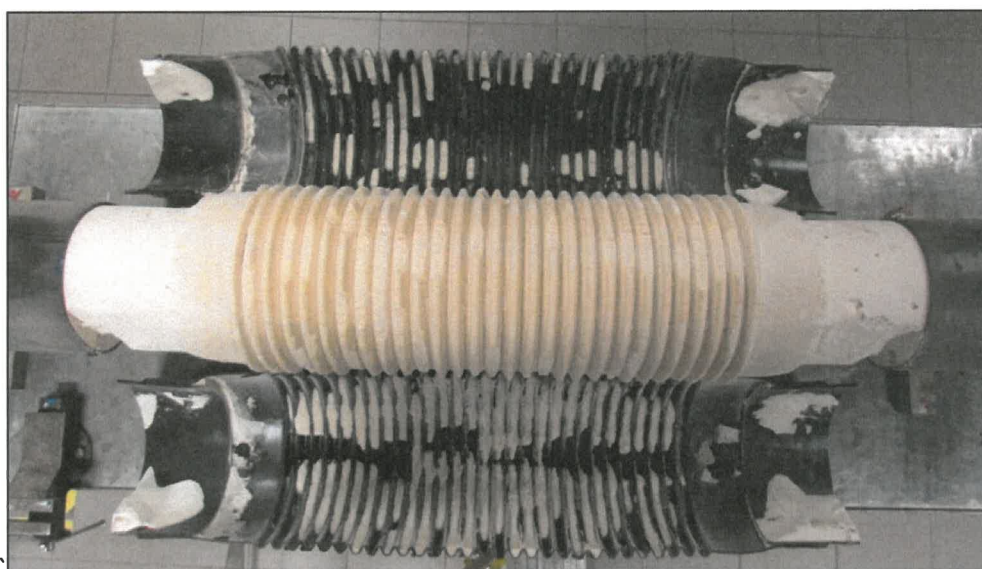
| WYNIKI BADAŃ | | Oznaczenie obiektu badań | | Ogólne wymagania dla złączy wg EN 489-1:2019 |
|---|--|---|---|---|
| BADANIE SZCZELNOŚCI WODĄ | | Brak wilgoci<br>Tabela 10<br>Fot. 17, 18 | Brak wilgoci<br>Tabela 10<br>Fot. 35, 36 | |

*Fot. 17, 18 Obiekt LB/62/2021 po próbie szczelności wodą*

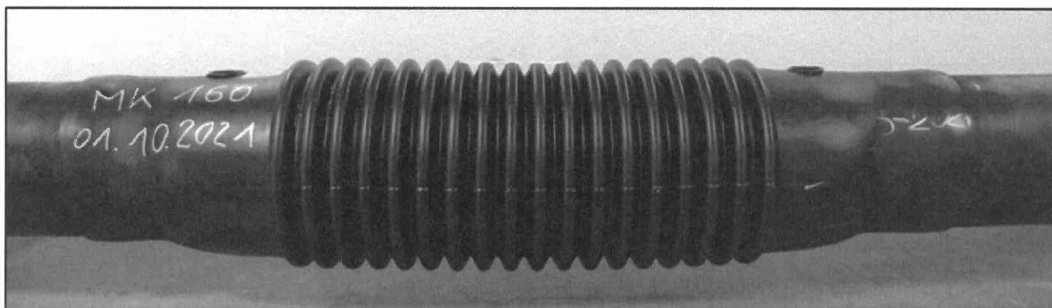
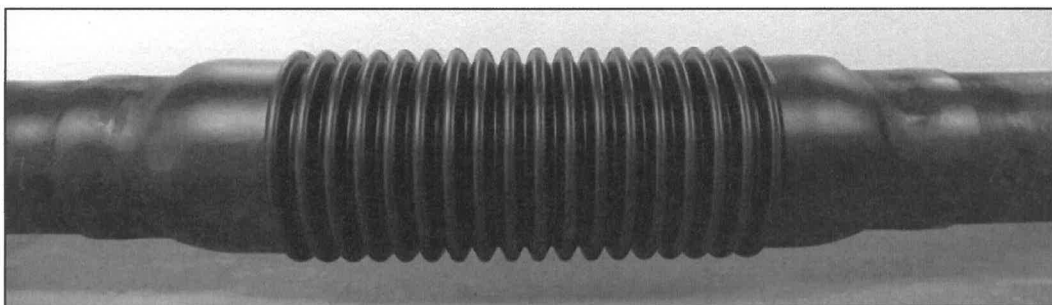
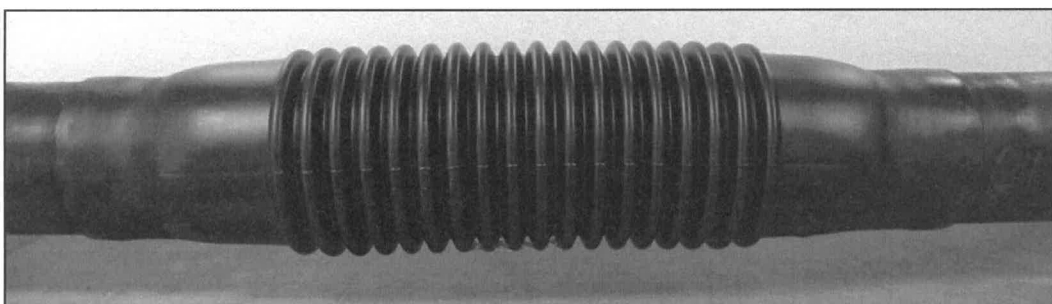
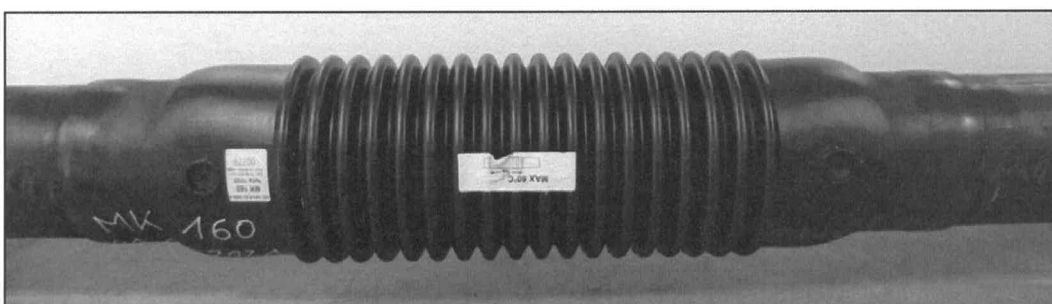
*Fot. 19÷22 Obiekt LB/63/2021 przed badaniem w skrzyni z piaskiem*

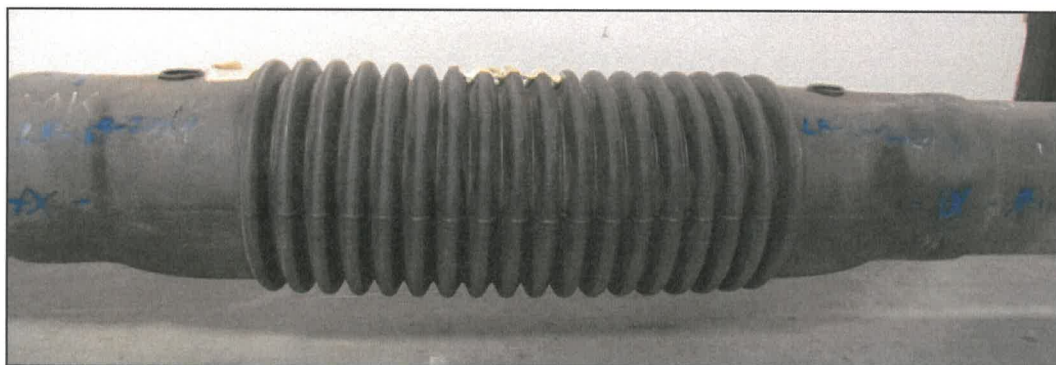
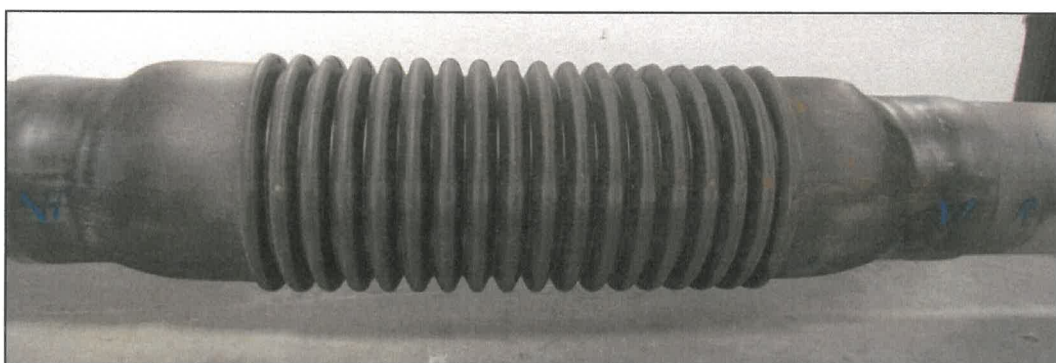
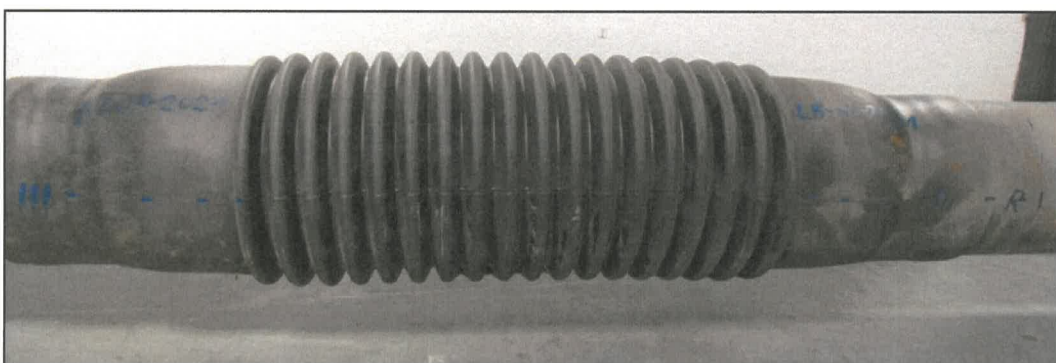
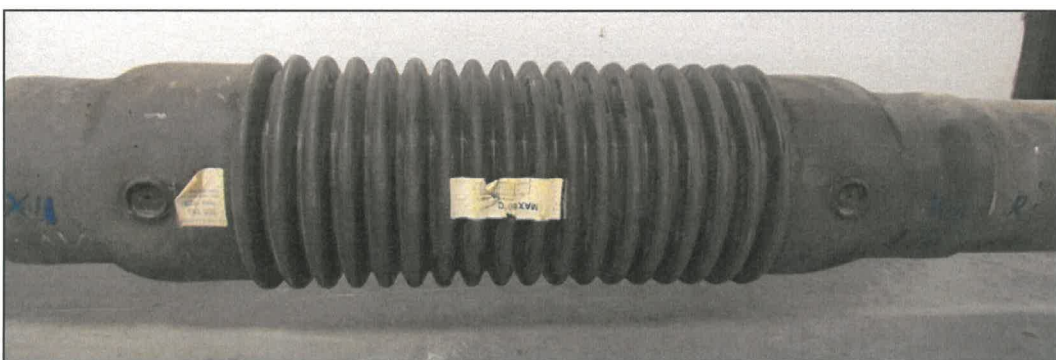
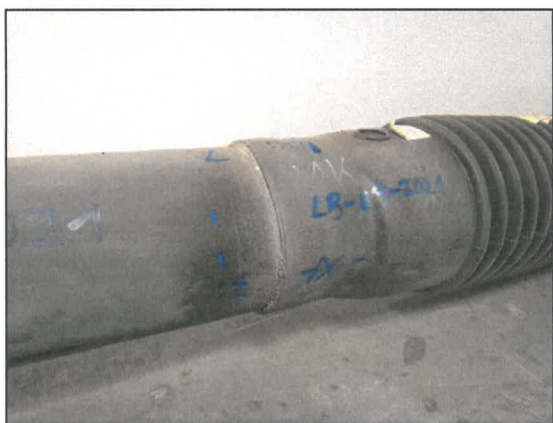
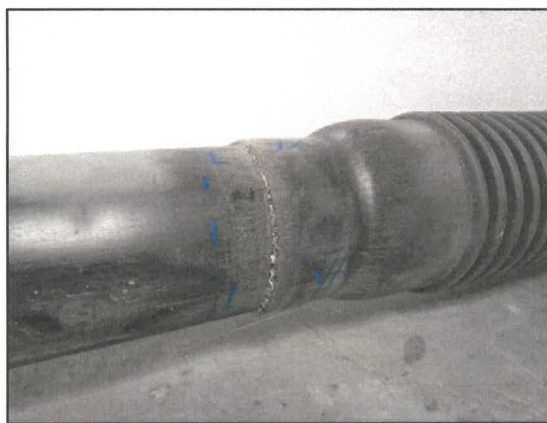
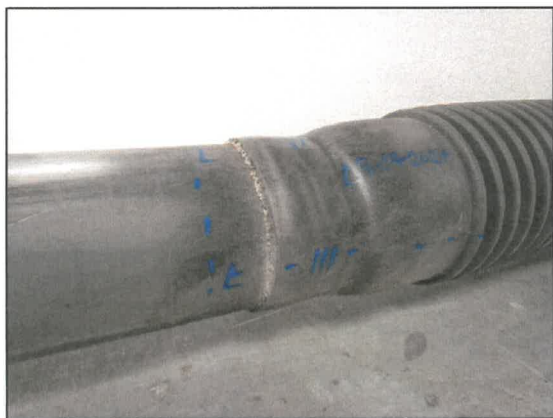
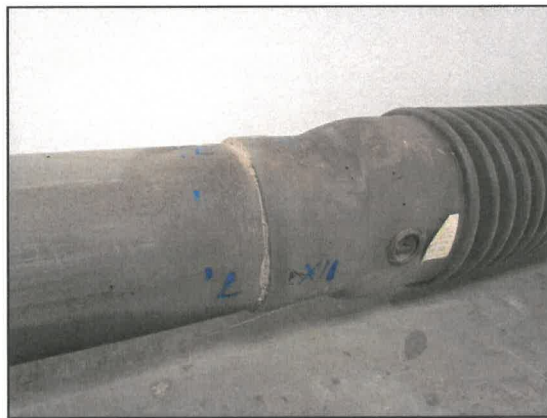
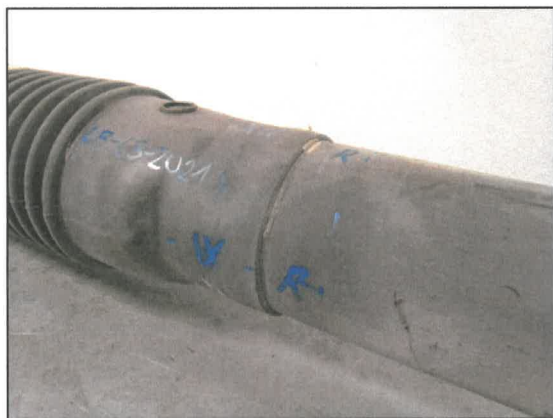
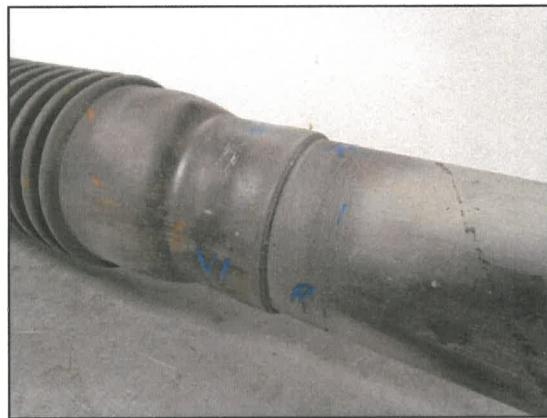
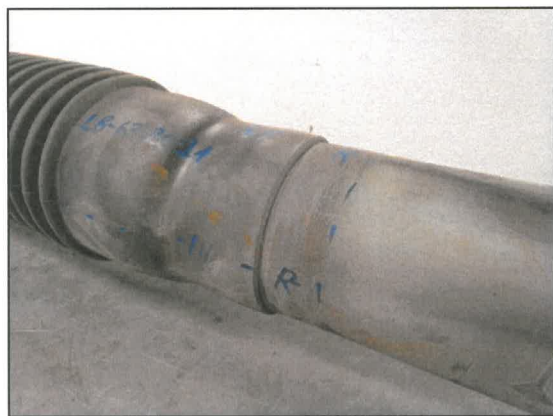
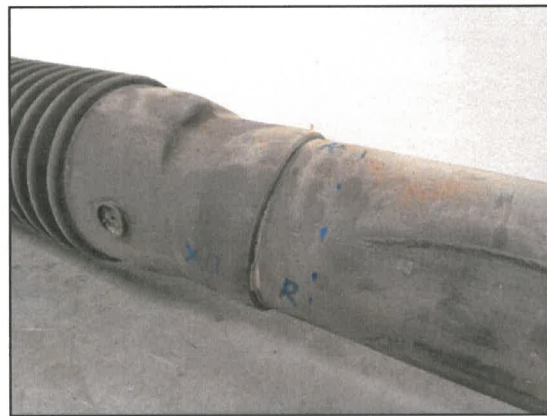
*Fot. 23÷ 26 Obiekt LB/63/2021 po badaniu w skrzyni z piaskiem*

Fot. 27 ÷ 34 Obiekt LB/63/2021 po badaniu w skrzyni z piaskiem

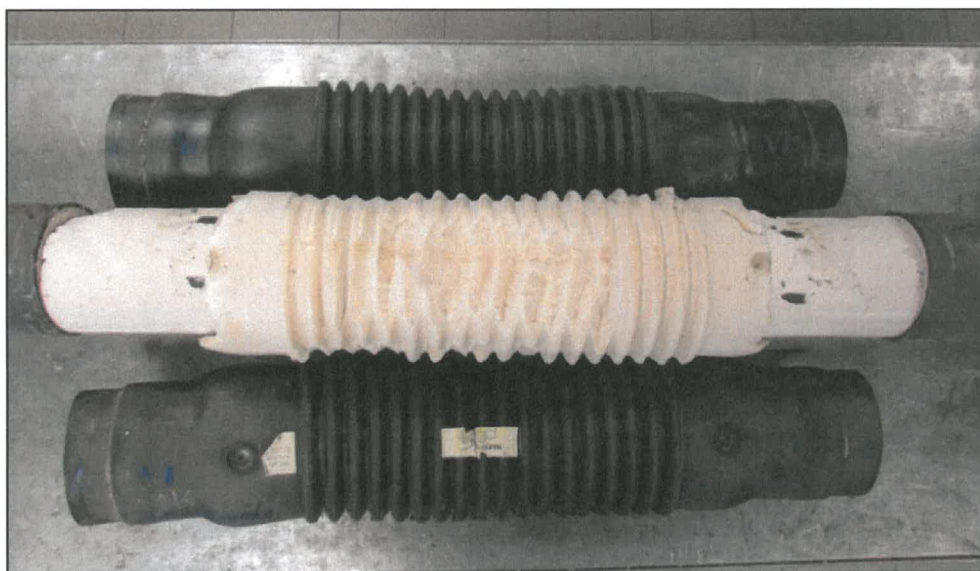
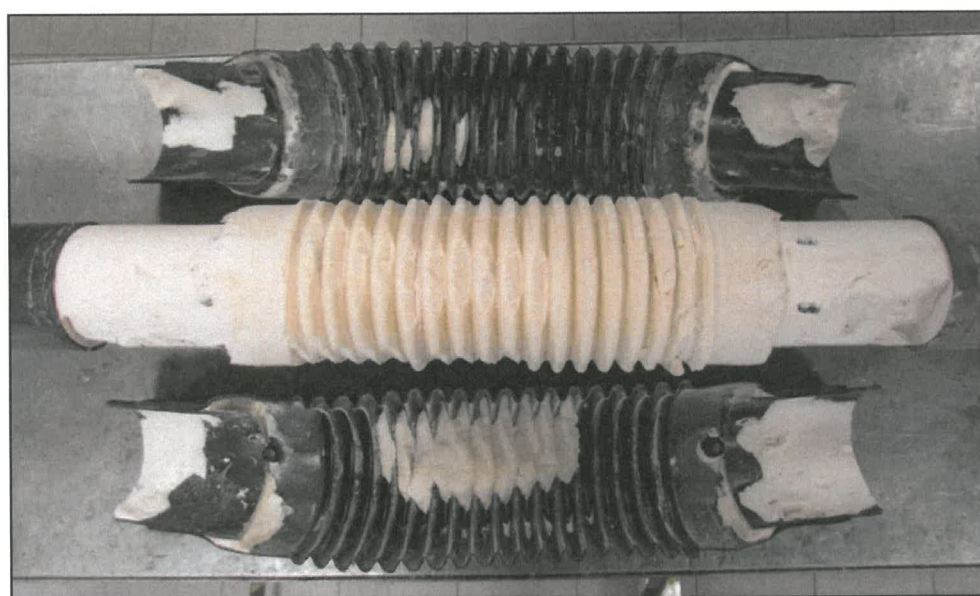
*Fot. 35, 36 Obiekt LB/63/2021 po próbie szczelności wodą*

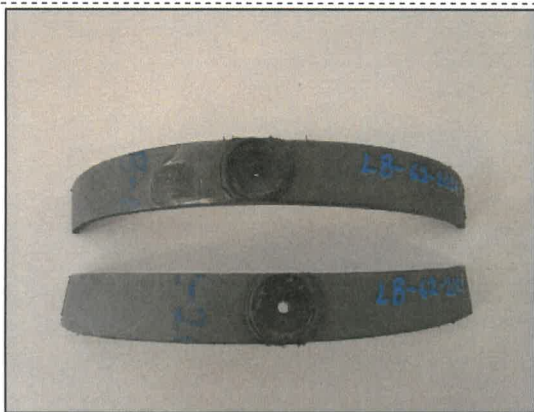
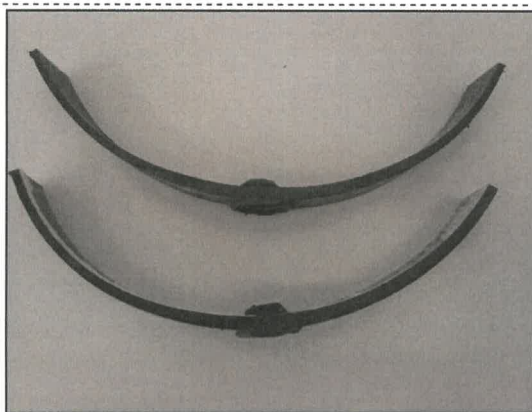
Fot. 37, 38 Próbki LB/62/2021 przed próbą zginania korków wgrzewanych

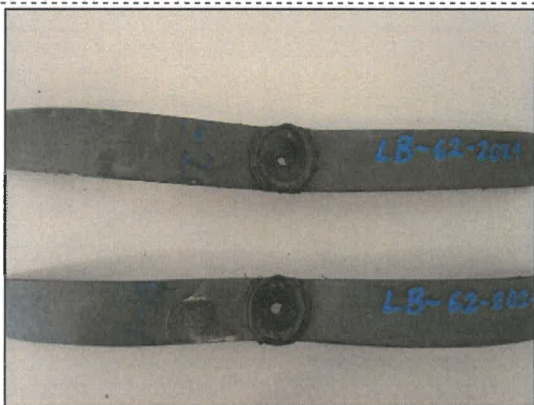
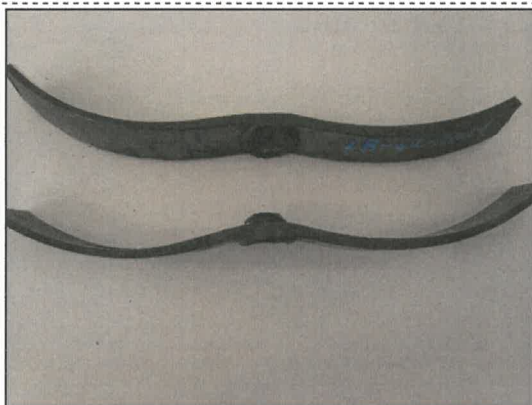
| WYNIKI BADAŃ | | Oznaczenie obiektu badań | | | | Wymagania wg EN 489-1:2019 |
|---|---|---|---|---|---|---|
| | | Brak pęknięcia<br>Tabela 10<br>Fot. 39, 40 | | Brak pęknięcia<br>Tabela 10<br>Fot. 43, 44 | | |

Fot. 39, 40 Próbki LB/62/2021 po próbie zginania korków wgrzewanych

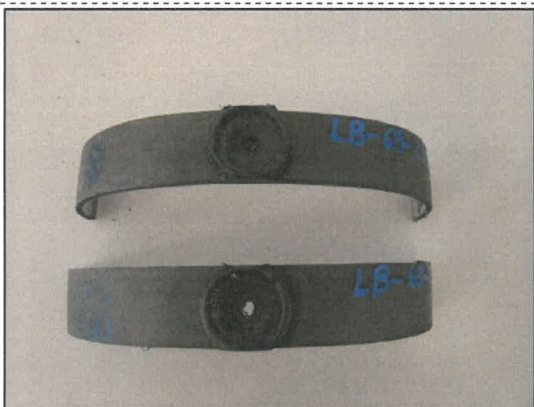
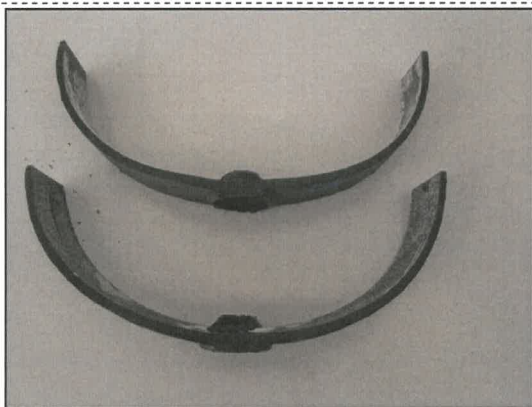
Fot. 41, 42 Próbki LB/63/2021 przed próbą zginania korków wgrzewanych

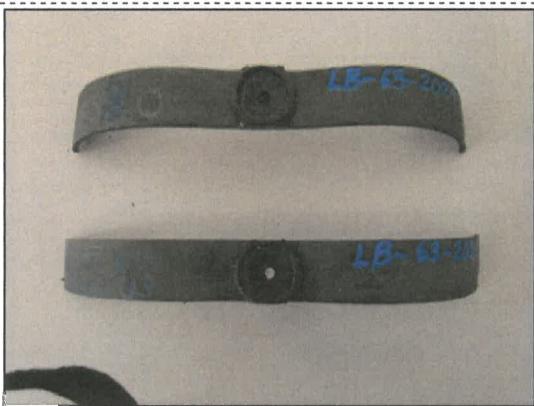
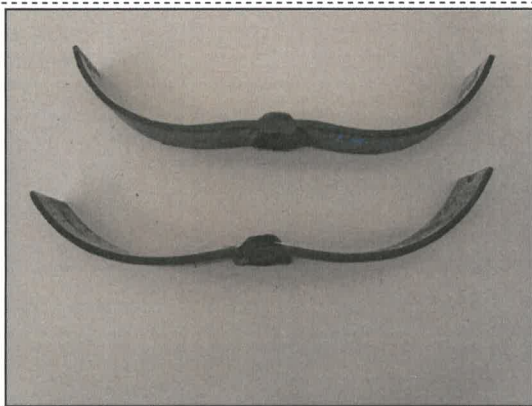
Fot. 43, 44 Próbki LB/63/2021 po próbie zginania korków wgrzewanych
